**PREDMET : ANALIZA STANJA MOTORA BAGERA CAT 375 /1**  
**NAKON 24.033,1 h RADA**

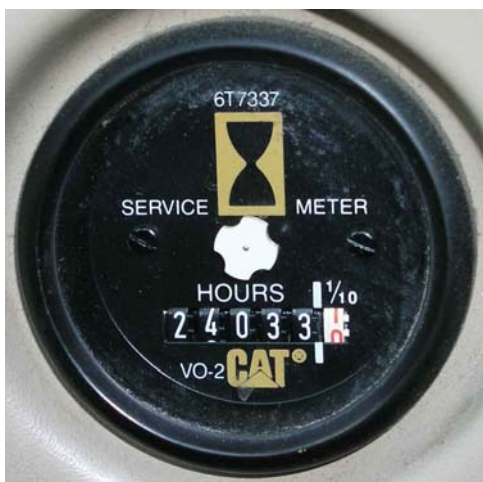
**Slika 1. Brojač sati rada**

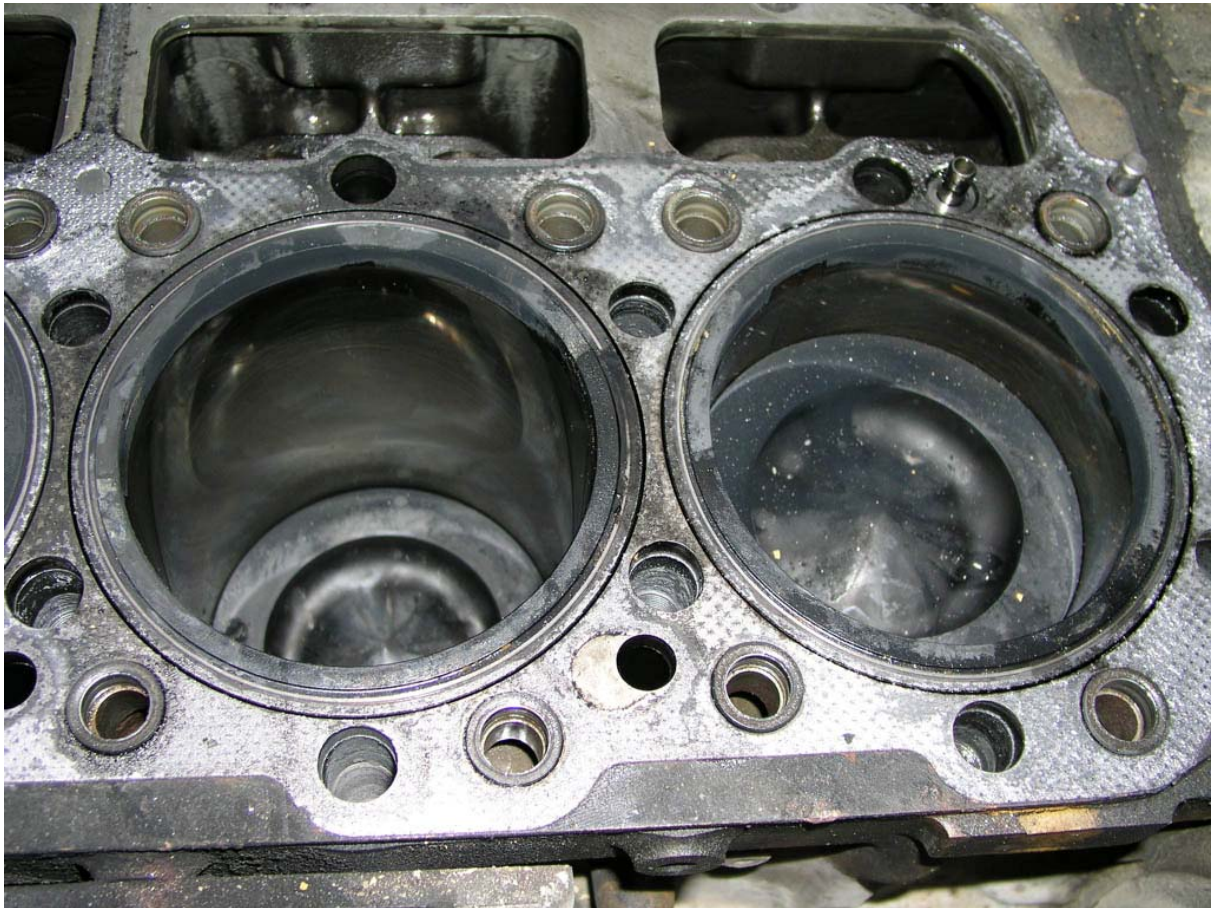
**Slika 2. Motor nakon demontirane glave**

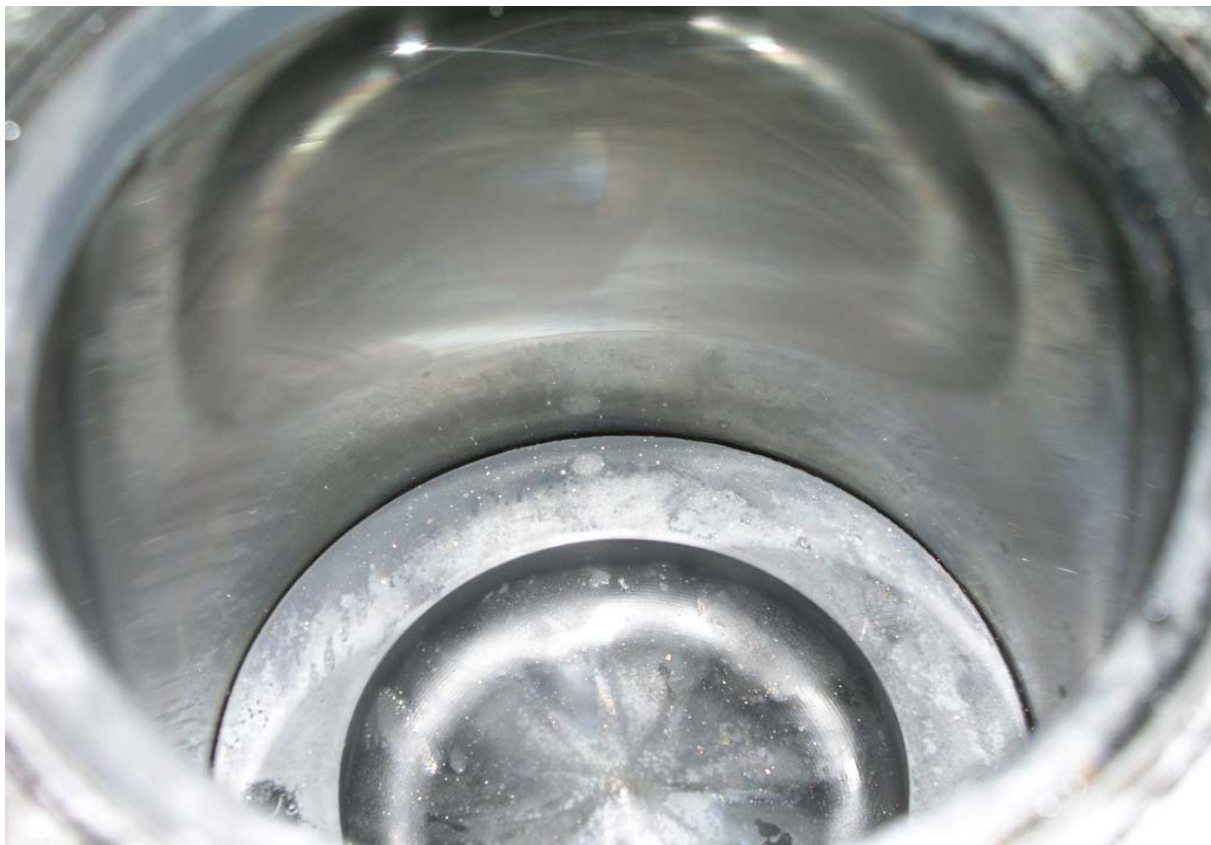
**Slika 3. Nedemontiran klip u cilindru**

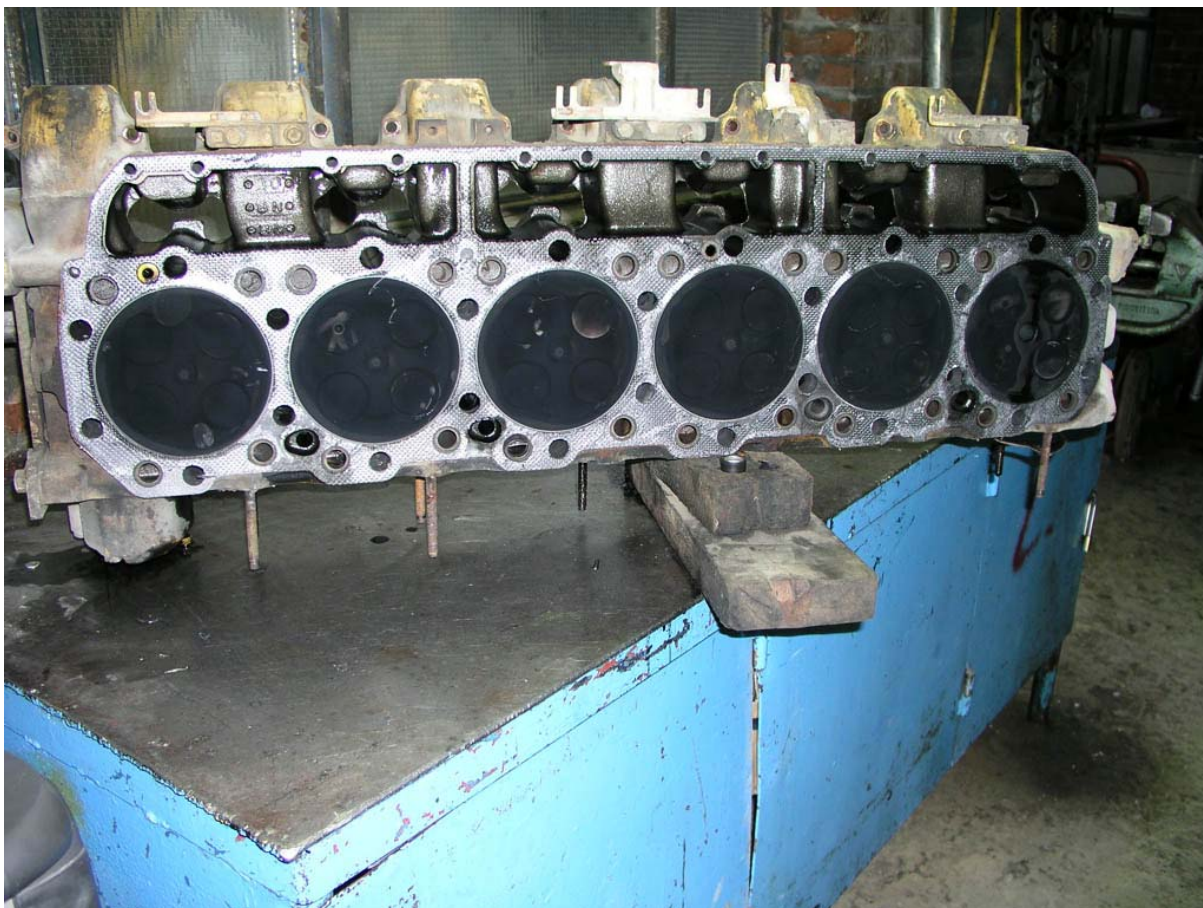
**Slika 4. Glava motora nakon demontaže (bez ikakvog čišćenja)**

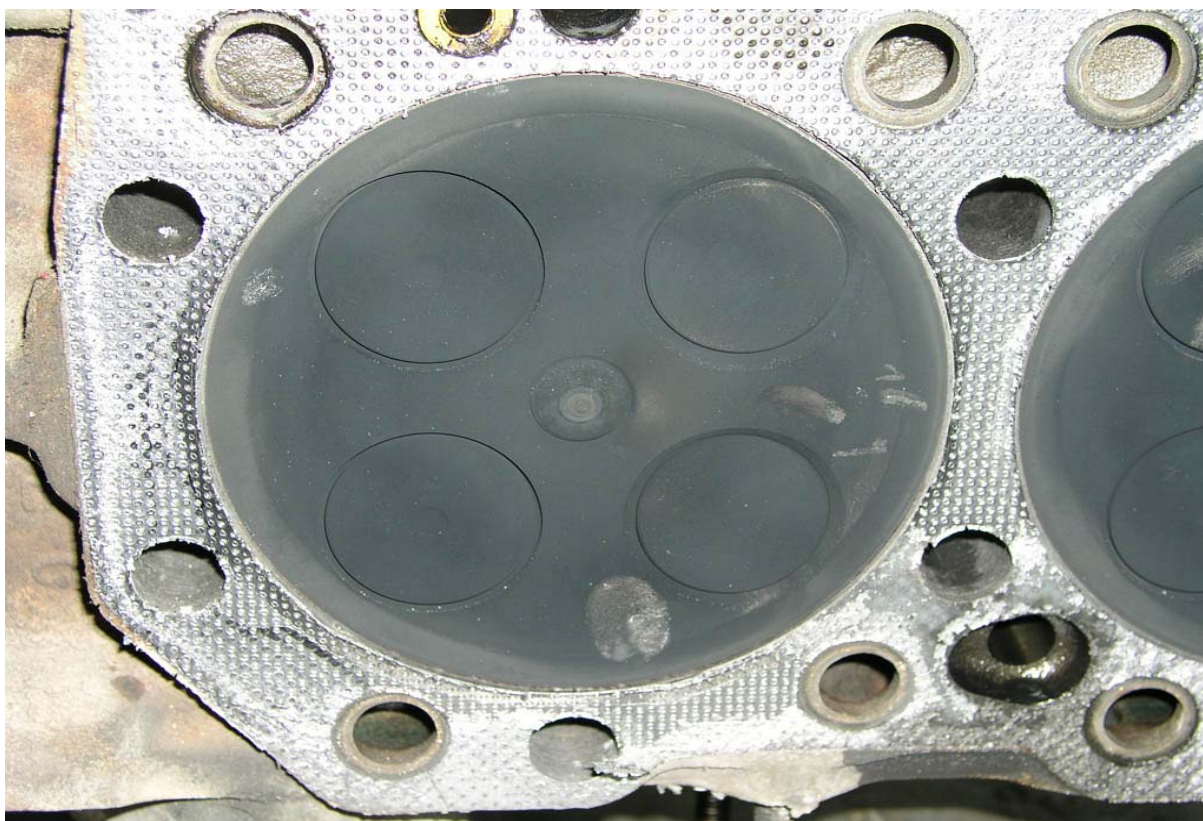
**Slika 5. Slučajnim dodirnom palca ruke pri manipulaciji, došlo je do skidanja površinskog sloja čađe na kompresionom dijelu glave motora**

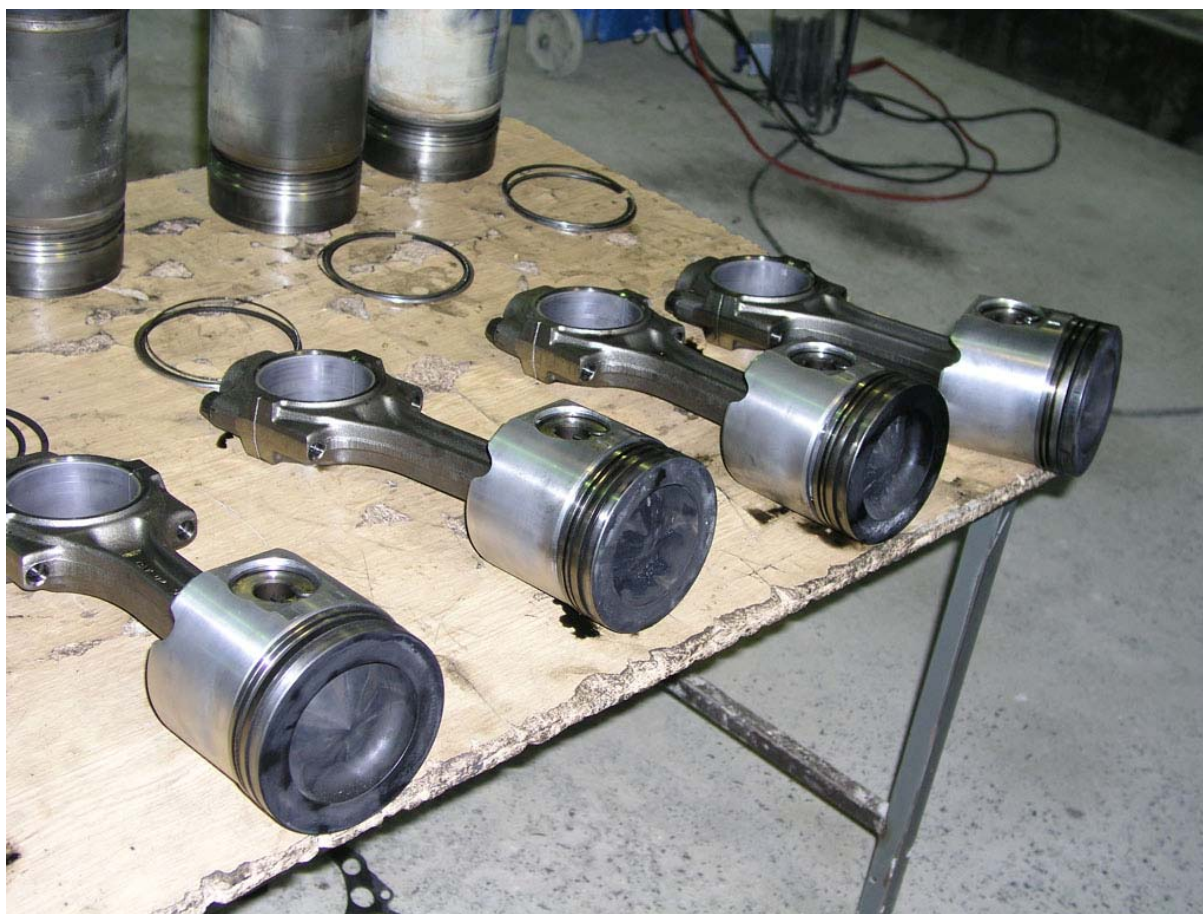
Demontažom kartera motora, bili smo jako ugodno iznenađeni činjenicom da su svi dijelovi izgledali nevjerojatno čisti. Kao da su radili svega par sati. Nakon demontaže ležaja klipnjače i vađenja klipova, situacija je bila potpuno ista. Sve je bilo čisto, bez uljnih taloga i naizgled, bez ikakvih tragova dugotrajnog rada. Nakon demontaže cilindarskih košuljica, uljne pumpe i svih uljnih linija, utvrdili smo da su sve gumene brtve jako otvrdnule i tako izgubile svaku elastičnost, te nije nikakvo čudo da je došlo do prodora rashladne tekućine u karter. Primijećeno je i da je usisno sito pumpe za ulje motora, skoro potpuno začepljeno uljnim talozima, a otvaranjem pumpe utvrđeno je da je dolazilo do zaribavanja zupčanika pumpe. Uzrok toga je nemogućnost usisavanja ulja zbog začepljenog sita. Pregledom kliznih ležaja klipnjača (tkzv. letećih ležaja), vizualno nisu uočeni nikakvi tragovi oštećenja zbog nedostatka ulja, uzrokovanim začepljenim usisnim sitom pumpe.

**Slika 6. Tek demonitarni klipovi bez ikakvog pranja ili čišćenja.**

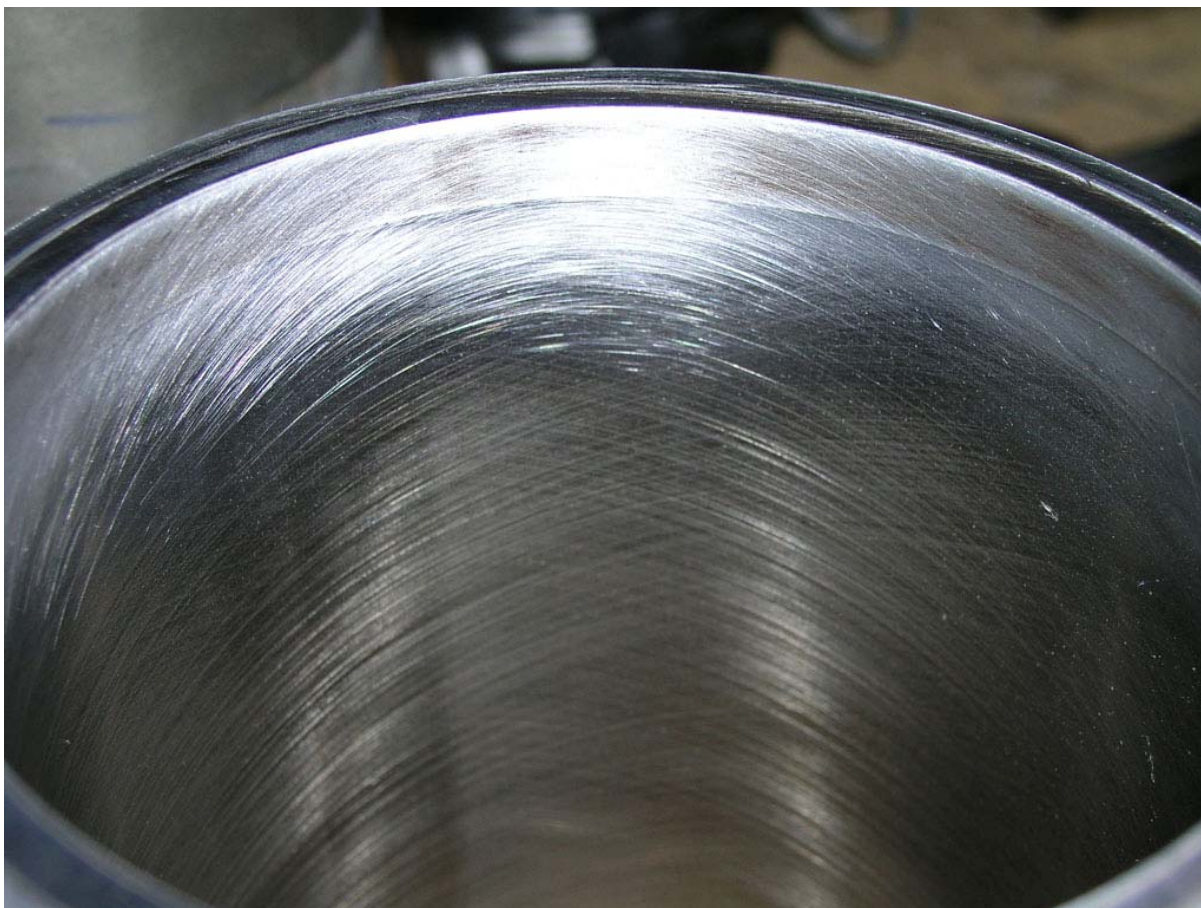
**Slika 7. Izgled cilindarske košuljice, na kojoj je blago, brusnim papirom skinut maleni sloj čađi u dijelu kompresionog prostora. Na ostaloj površini se jasno vide tragovi tvorničke strojne obrade**

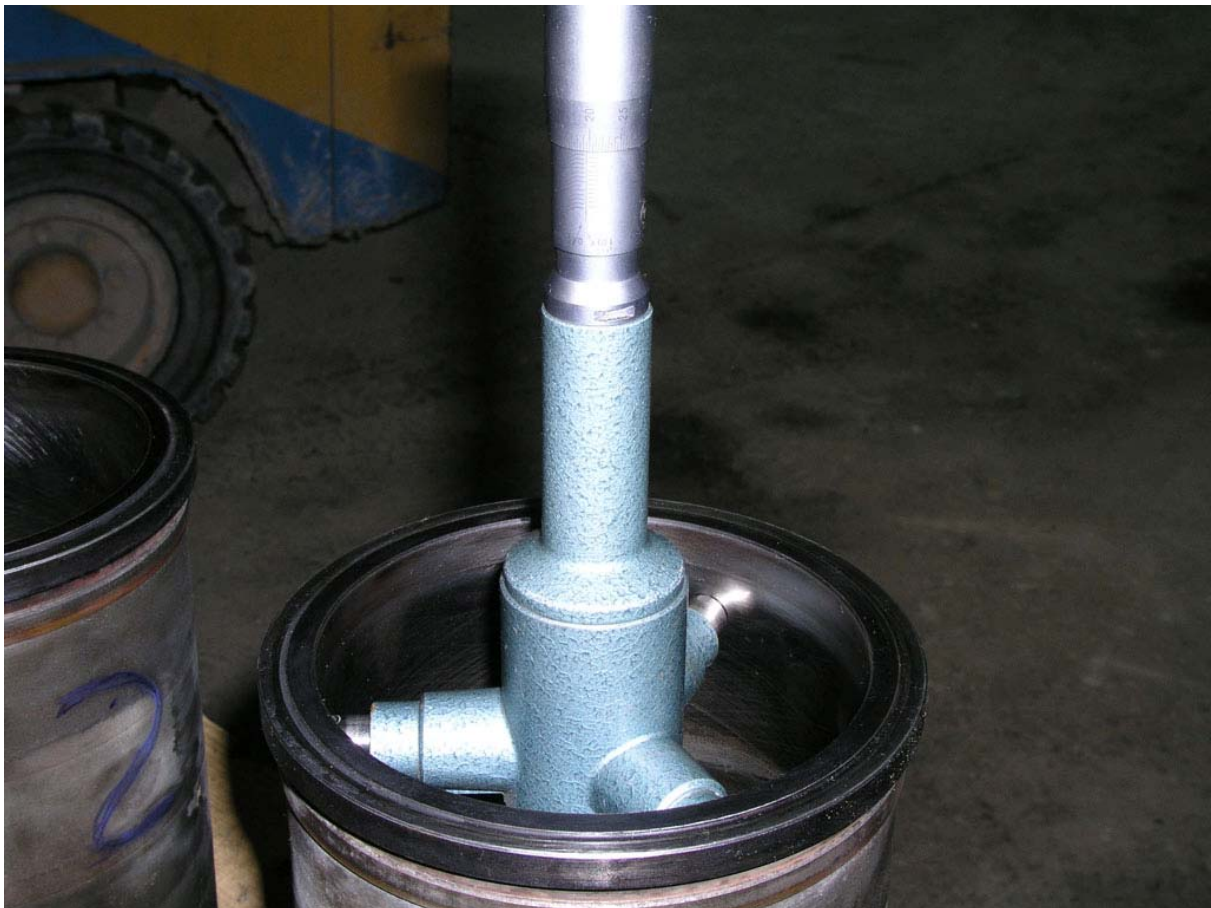
Tvorička nazivna mjera – promjer  $\varnothing 137,19 \pm 0,03$  ( 137,160 – 137,220)

Vršena su dva mjerenja, trokrakim mikrometrom i komparatorom i to na 3 mjesta u cilindru. Prvo neposredno ispod GMT motora, drugo na sredini hoda klipa i treće u DMT.

**Slika 8. Mjerenje cilindarske košuljice trokrakim mikrometrom**

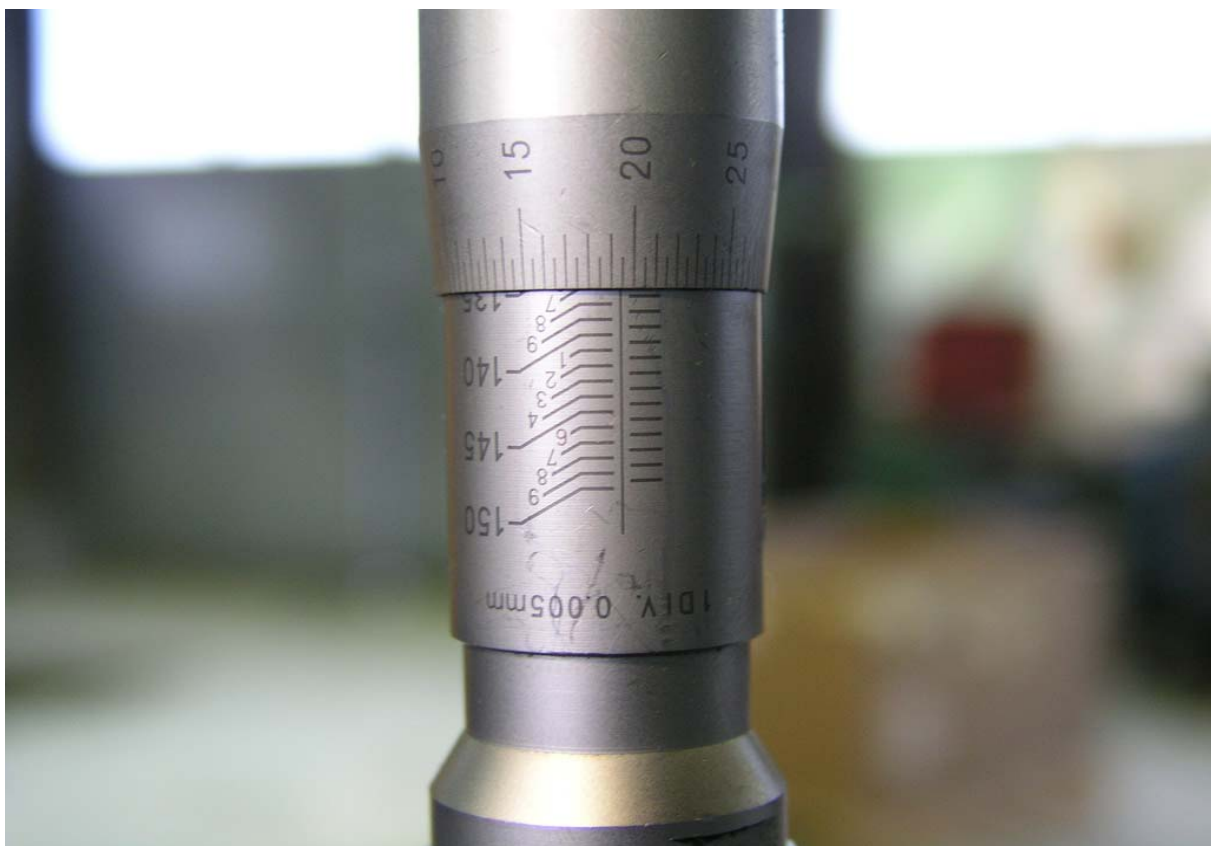
**Slika 9. Izmjerene vrijednosti trokrakim mikrometrom**

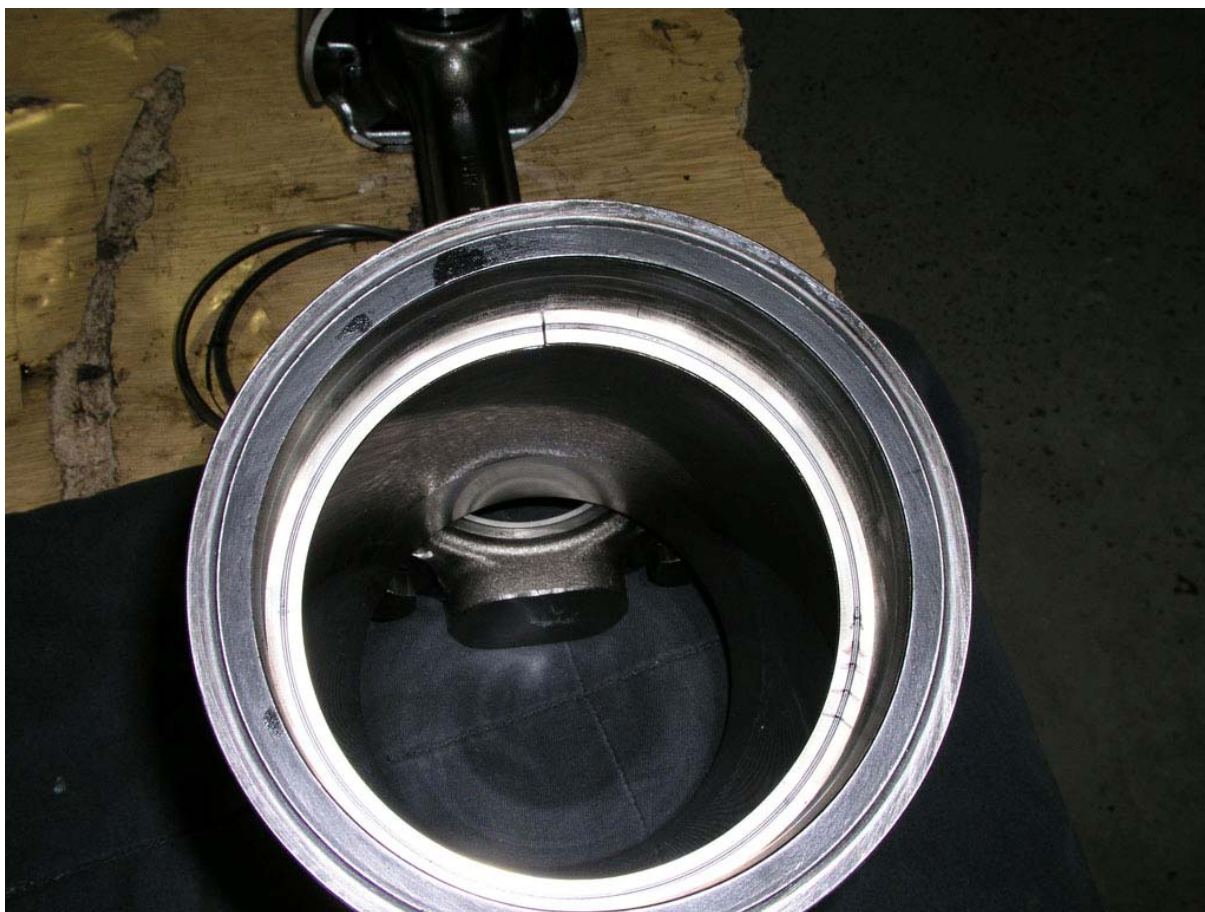
- 1.klipni prsten  $0,724 \pm 0,191$  mm ( 0,533 - 0,915 mm)
- 2.klipni prsten  $1,080 \pm 0,191$  mm ( 0,889 – 1,271 mm)
- 3.klipni prsten  $0,572 \pm 0,191$  mm ( 0,381 – 0,763 mm)

**Slika 10. Uljni klipni prsten u cilindru**

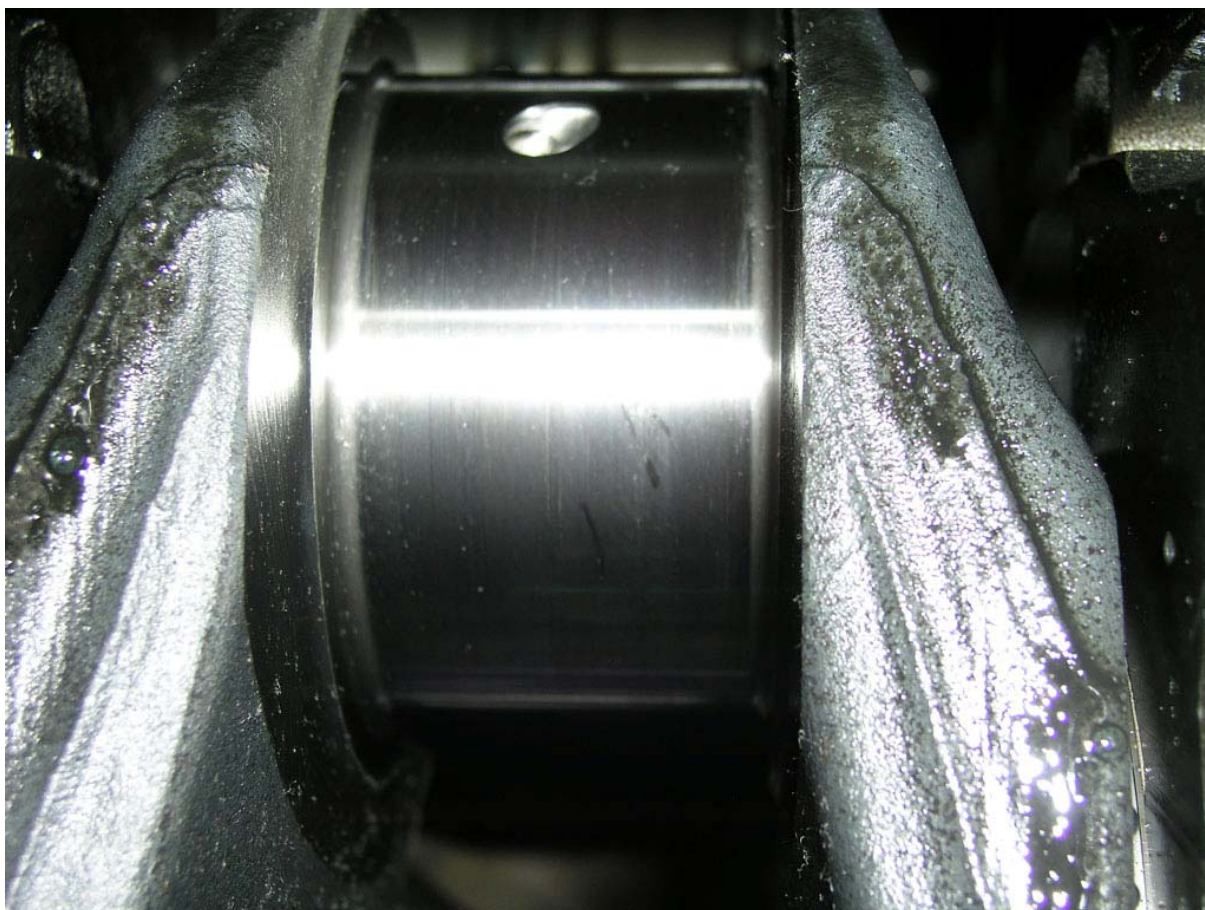
Tvornička nazivna mjera  $\varnothing 90,000 \pm 0,02$  mm

Mjereno na temperaturi oko  $0^{\circ}\text{C}$ . Mjerenje bi trebalo biti na  $+20^{\circ}\text{C}$ , pa na izmjerenu dimenziju možemo slobodno dodati 0,01 mm da bismo dobili pravu mjeru.

**Slika 11. Koljenasto vratilo (radilica motora) - čep letećeg ležaja**

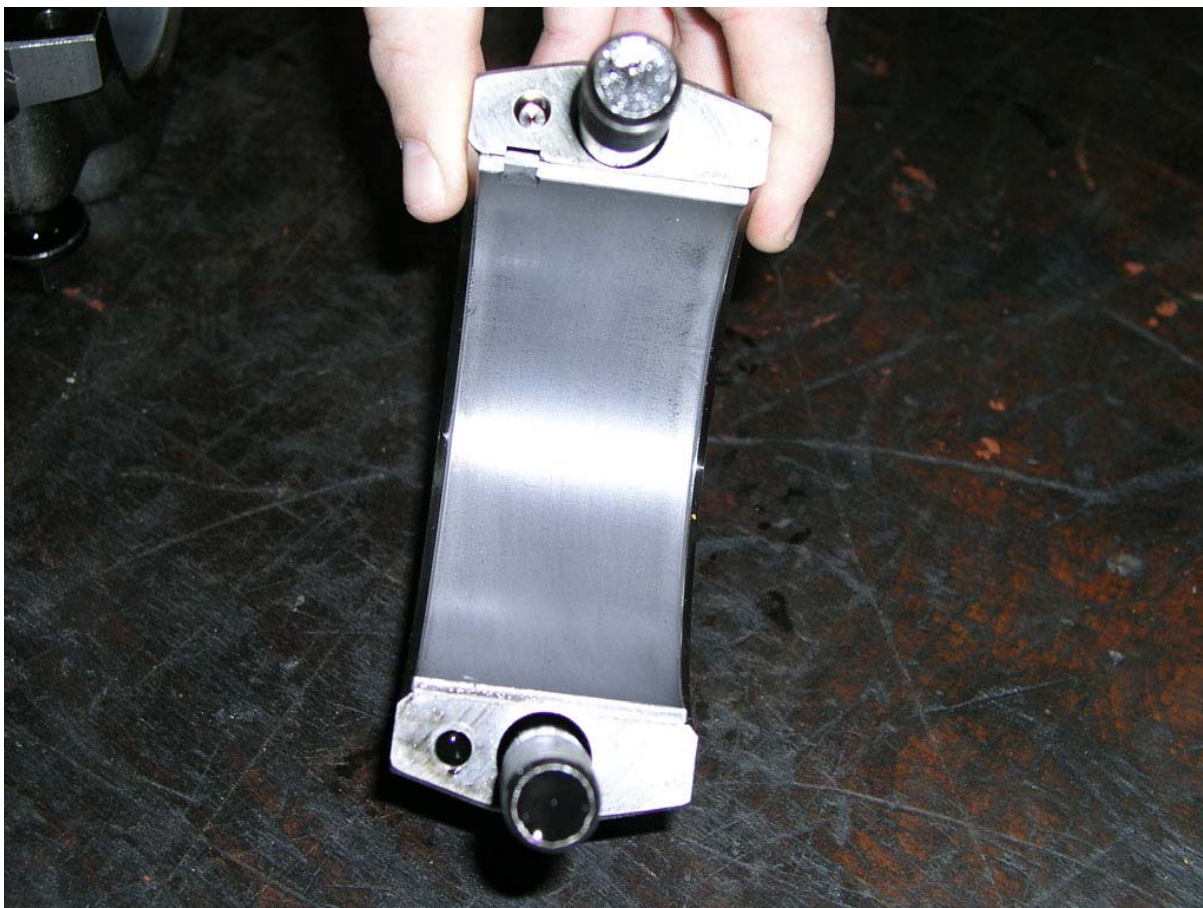
**Slika 12. Leteći ležaj**

Tvornička nazivna mjera  $\varnothing 90,082 - \varnothing 90,140$  mm

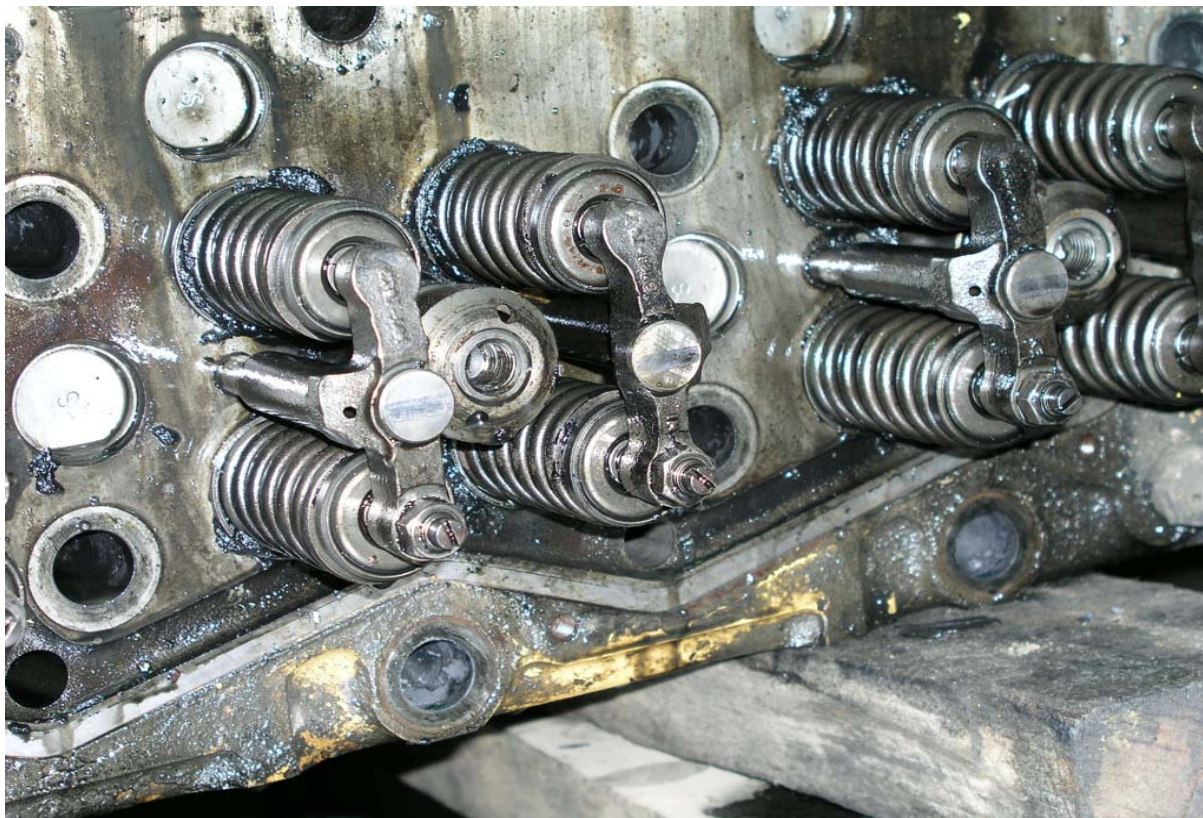
Demontažom ventila nije utvrđena nikakvo istrošenje vodica ventila, ventila i sjedišta ventila, pa su ventili samo ručno prebrušeni (ušlajfani). Suženje širine sjedišta ventila, kao ni zamjena bilo ventila ili vodica nije bilo potrebno.

**Slika 13. Izgled glave motora s gornje strane prije čišćenja. Uz opruge ventila vidljiva je nakupina emulzije ulja i rashladne tekućine**
